MILLORA I CONDICIONAMENT DEL CAMÍ D'ACCÉS AL CIRC DE COLOMERS

1. ESTAT PREVI DEL CAMÍ

2. DESCRIPCIÓ DE LES OBRES EXECUTADES

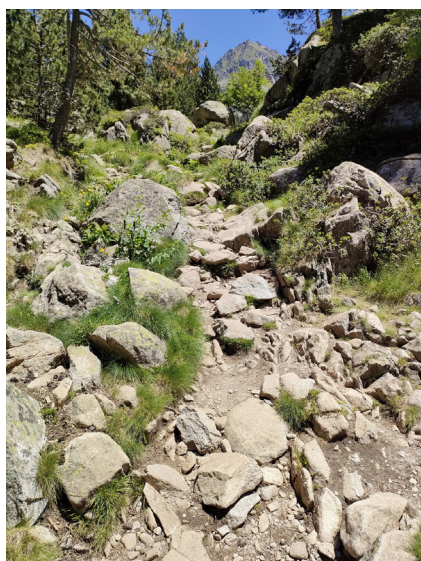
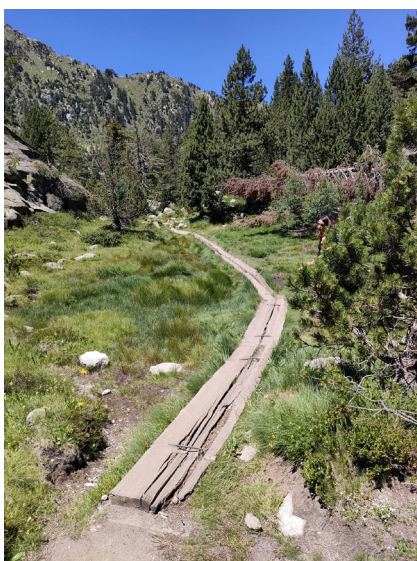
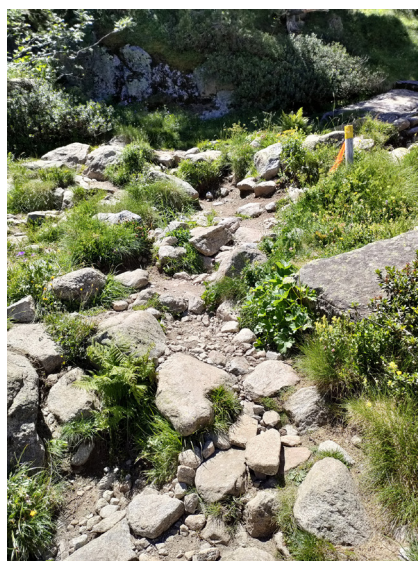
Prèviament a les actuacions de millora el camí estava deteriorat degut a la suma de l'erosió provocada per elements naturals i la climatologia, pel trànsit intensiu dels darrers anys i l'escàs manteniment.

Les principals incidències que presentava són:

- Dreceres i traçats paral·lels,
- xaragalls i escorrenties d'aigua,
- desacoblament de l'antic empedrat,
- irregularitats, forats, obstacles i pedra solta en el ferm i la superfície transitable,
- podridura en la fusta de les passeres.
