# **PROPOSTA D'INTERVENCIÓ I PRESSUPOST DE CONSERVACIÓ I RESTAURACIÓ**

## **PINTURES MURALS DE LA PARET NORD DE L'ESGLÉSIA DE SANT JULIAN DE GARÒS, NAUT ARAN**

### **FASE 2**

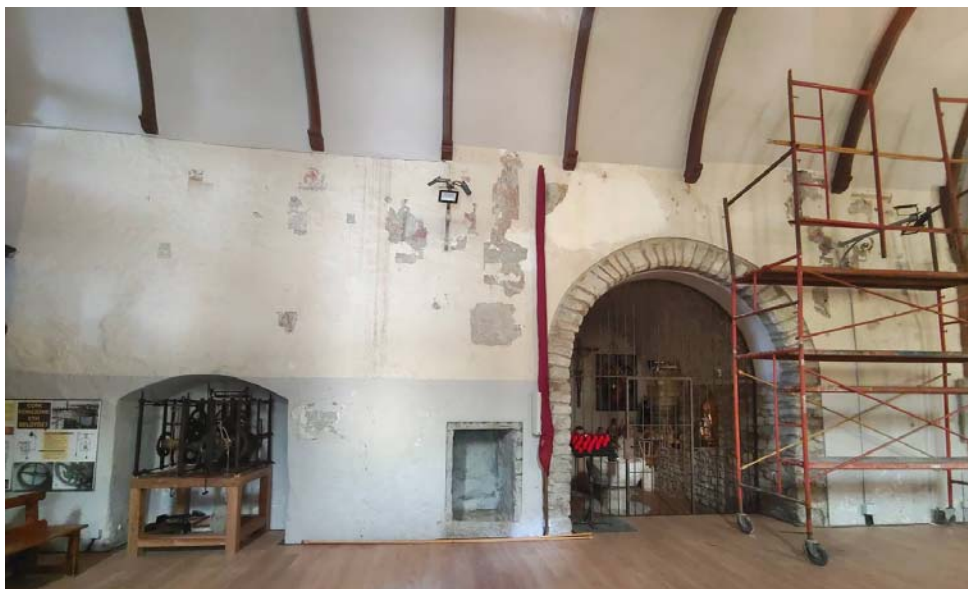
La paret nord abans de la intervenció de la fase 1

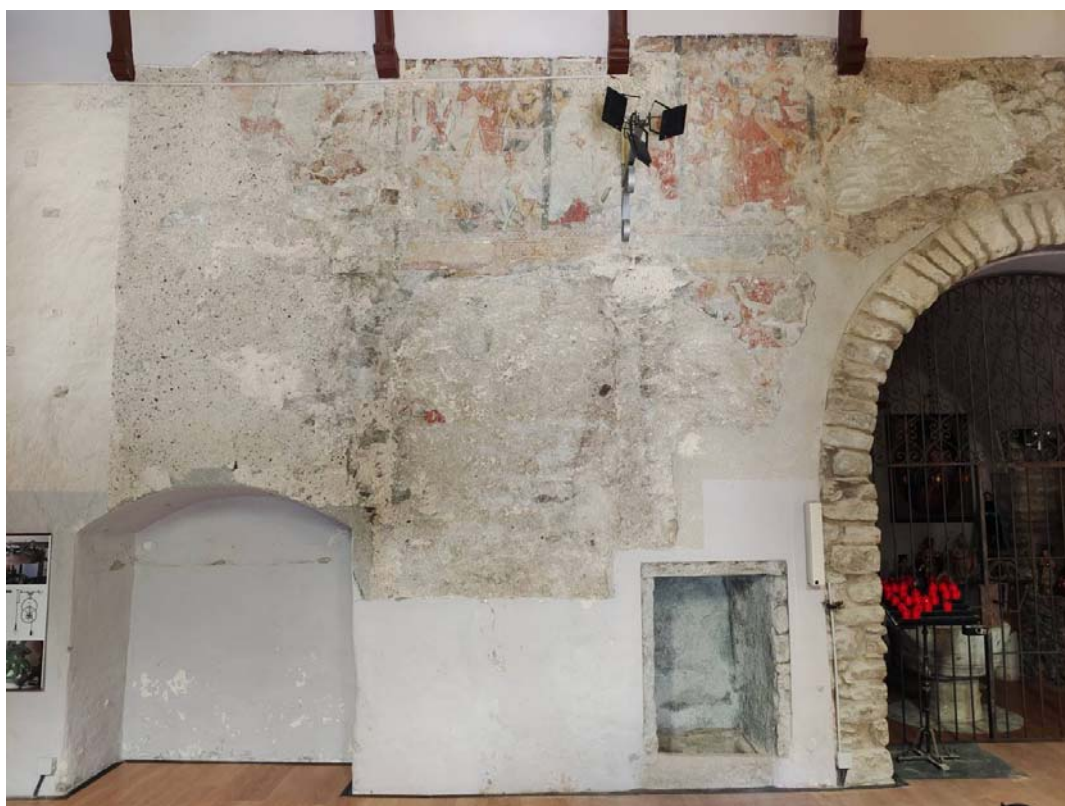
La zona esquerra de la paret nord després de la fase 1

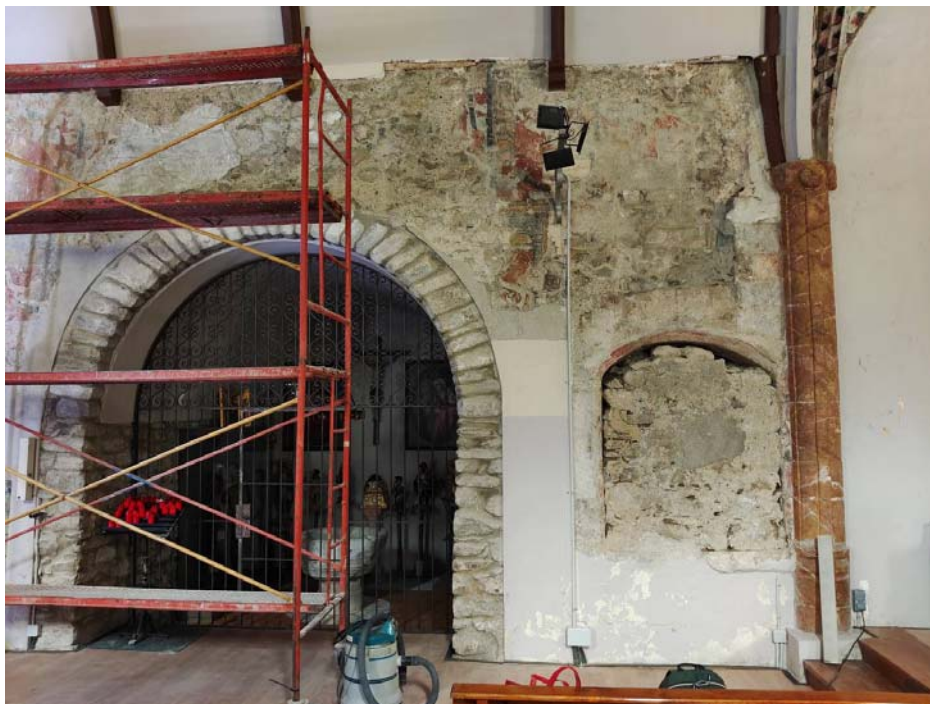
En els treballs de descoberta de la pintura portats a terme en la primera fase es va descobrir l'existència d'una fornícula, o cavitat, en la zona dreta del mur. En el moment de la descoberta es va decidir sanejar el seu perímetre per tenir una idea del seu abast. Es va comprovar que el seu interior està decorat amb pintura mural. També es va veure que el seu interior està ple de runa, la qual no es va retirar en el moment de la descoberta perquè es desconeixia si eliminar la runa suposava un risc pel que fa a l'estructura de la paret.

La zona dreta de la paret nord després de la fase 1 on es pot veure la fornícula descoberta

En aquesta segona fase es proposa que l'ajuntament posi la mà d'obra necessària per a retirar la runa de l'interior de la fornícula. El seguiment dels treballs de buidatge els farà una tècnica de l'equip de restauradores.

Es desconeix la quantitat i l'estat de conservació de pintura mural existent a dins de la fornícula descoberta en la fase 1, però es preveu la realització d'una sèrie de treballs de fixació, consolidació i neteja mecànica de la pintura mural que aparegui.

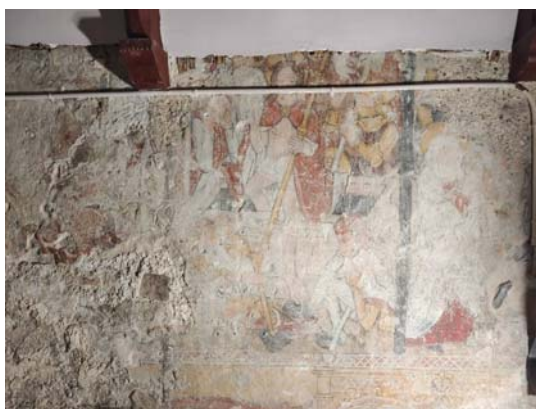
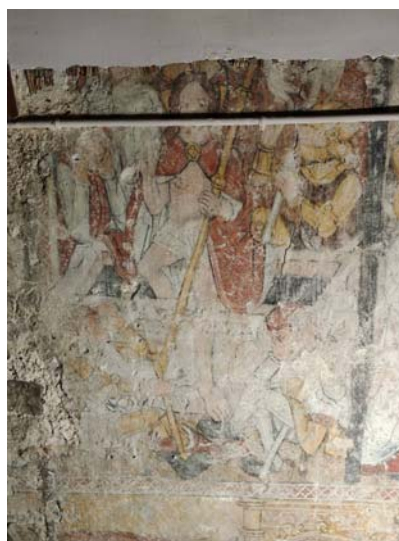
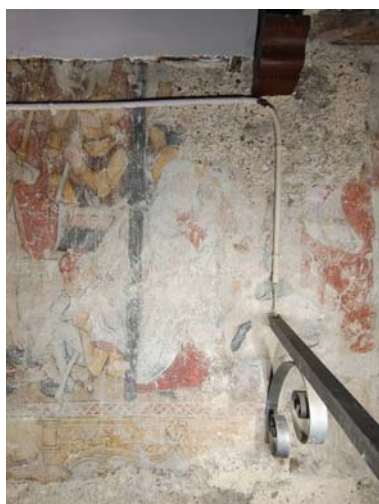
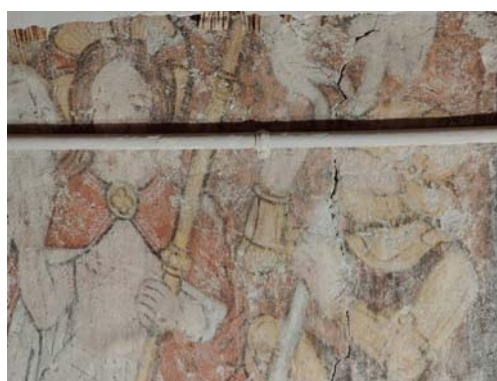
Aquest punt no estava contemplat en la primera proposta de la fase 2 però, després de la realització dels treballs de la primera fase, es fa necessari retirar el cablejat elèctric i els focus que il·luminen l'església i que estan ancorats a la paret nord per tal de que el mur estigui lliure de qualsevol element afegit que pugui interferir en la visualització del conjunt pictòric, així com afectar la seva conservació.

Quatre imatges on veuen els elements elèctrics que dificulten la visió del conjunt pictòric

La retirada del cablejat elèctric i dels focus i la instal·lació d'un nou sistema d'il·luminació va a càrrec de l'Ajuntament del Naut Aran. El seguiment dels treballs d'eliminació del cablejat elèctric i del focus els farà una tècnica de l'equip de restauradores.

Els forats apareguts en la retirada dels focus de la paret es taparan amb morter de calç i sorra com a la resta de les llacunes.

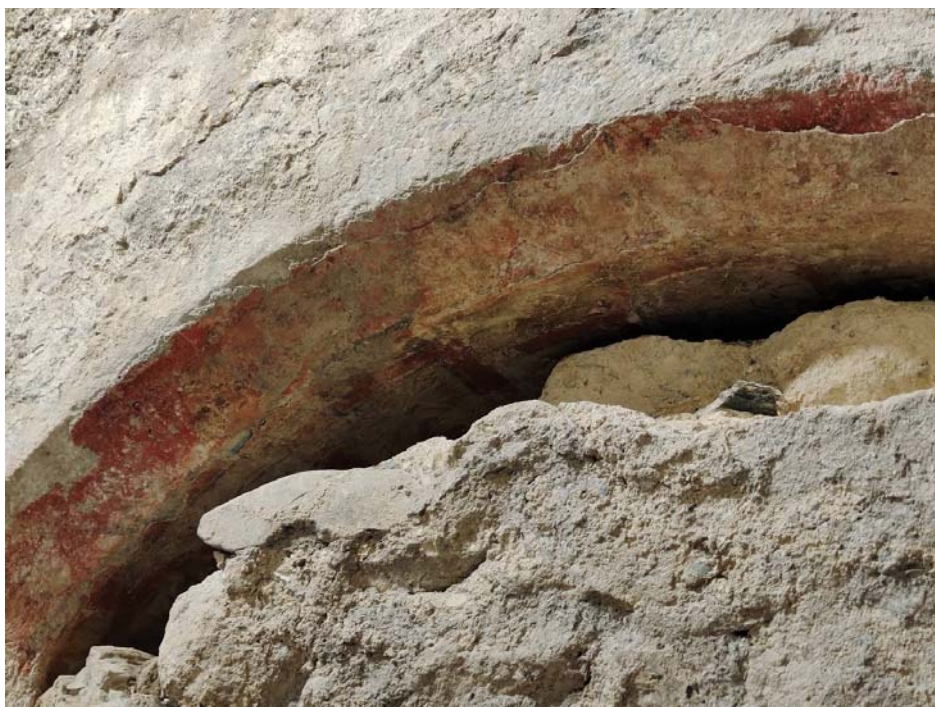
Detall de la decoració mural de l'interior de la fornícula
