MEMÒRIA TÈCNICA VALORADA/PROJECTE REDUÏT

Millora i acondicionament de camí desde d'accès al circ de colomers

T.M NAUT ARAN

promotor_ **Ajuntament del Naut Aran**
arquitecte tècnic _ **Jordi Soro Cansado**

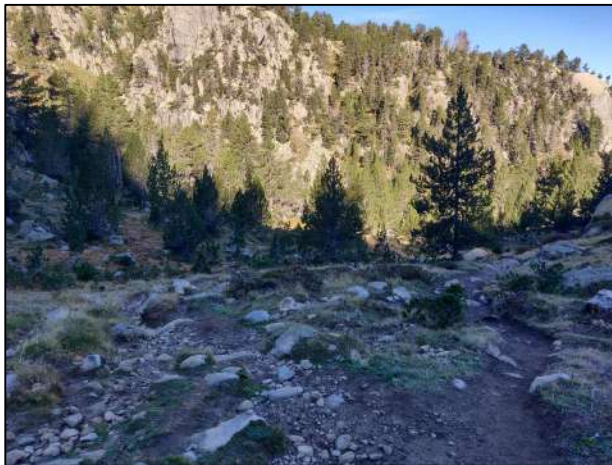
Imatge 1. Tram de camí amb dreceres i amb una estaca direccional en mal estat.

El camí es troba erosionat, i mal senyalitzat, per tant es pretén una millora general de tot el seu recorregut, amb canalitzacions d'aigua, col·locant pedres en zones humides o retirada en zones on puguin ser un obstacle, així com el pintat de les senyals en mal estat, o la substitució amb col·locació de nous pals.

Despedregat i regularització del ferm del camí

Re-naturalització de dreceres

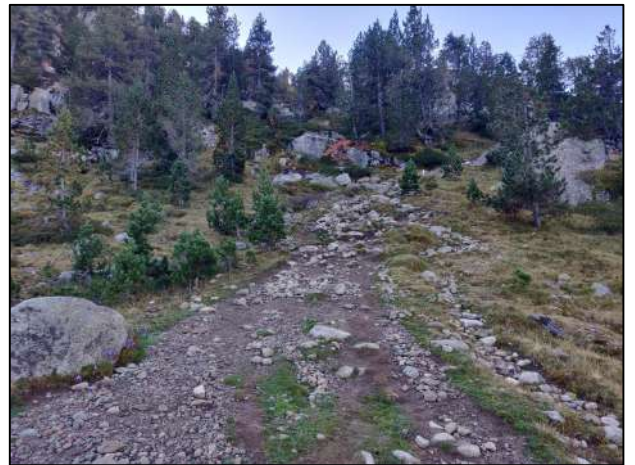
Imatge 2. Tram de camí erosionat i amb dreceres.

Construcció de graons de pedra seca

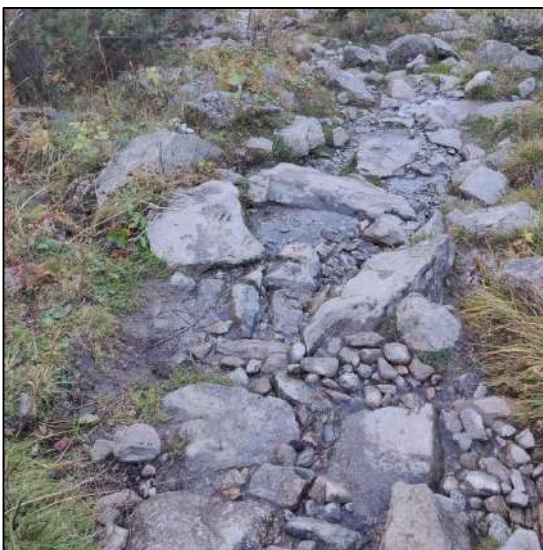
Imatge 3. Camí erosionat i amb aigua canalitzada.

Construcció de trencaigües de pedra seca

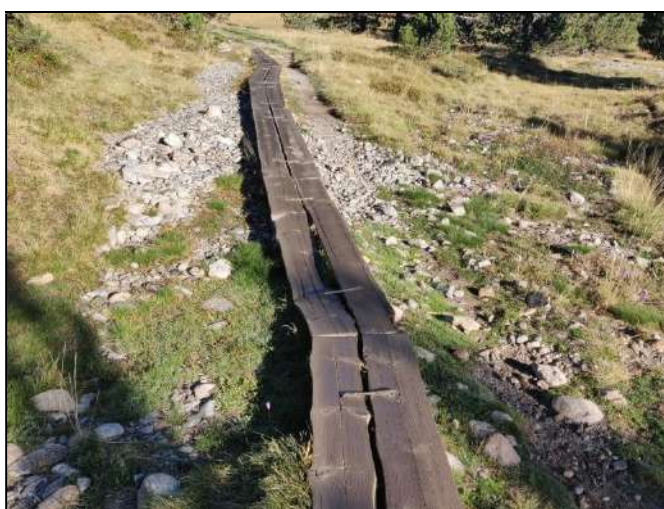
El recorregut de passarel·les existents (imatge 4) s'ha de repassar, en alguns punts les unions entre els troncs s'han anat podrint i aquests es mouen, amb la possibilitat de poder originar caigudes.

Imatge 4. Tram de passarel·les amb les unions trencades.

La proposta constructiva seria substituir les bigues en pitjor estat, millorar-ne el recolzament amb mitjans manuals i crear unions noves.

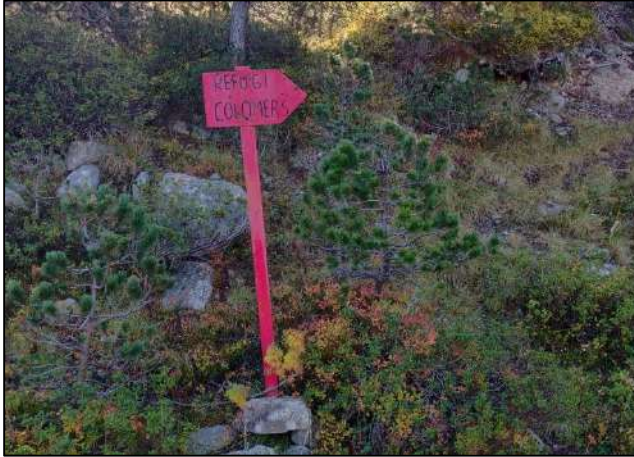
A meitat del recorregut i creuat el pont de les Planhòles dera Lòssa, existeix una senyal del refugi sense homologar que seria convenient reemplaçar per una de nova, de cara a millorar la imatge al visitant (imatge).

Imatge: Cartell del refugi de Colomèrs.

Es preveu substituir la senyalització per una altra que sigui homologada.
