MILLORA I CONDICIONAMENT DEL CAMÍ D'ACCÉS AL CIRC DE COLOMERS

1. ESTAT PREVI DEL CAMÍ

2. DESCRIPCIÓ DE LES OBRES EXECUTADES

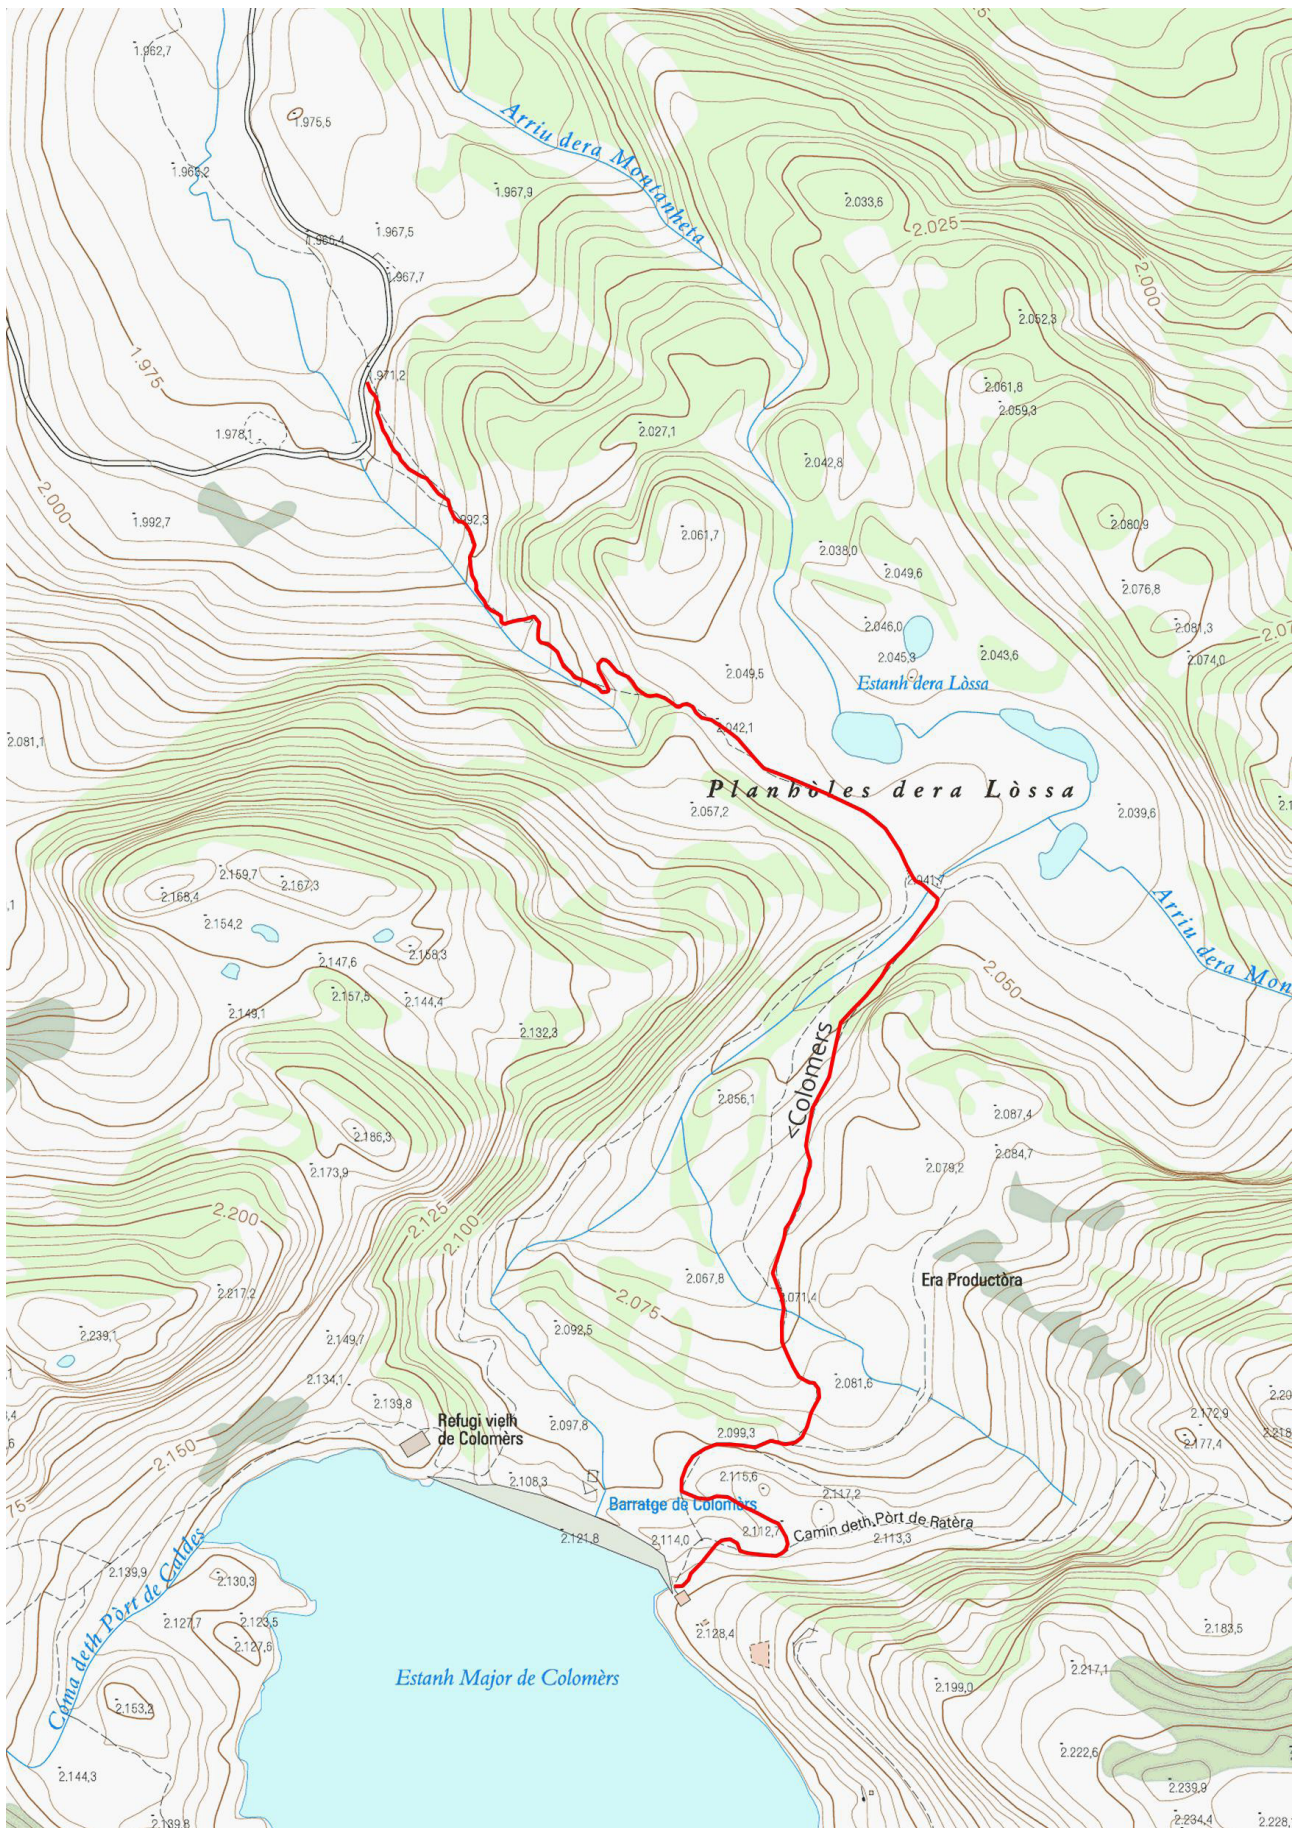
Prèviament a les actuacions de millora el camí estava deteriorat degut a la suma de l'erosió provocada per elements naturals i la climatologia, pel trànsit intensiu dels darrers anys i l'escàs manteniment.

Les principals incidències que presentava són:

- Dreceres i traçats paral·lels,
- xaragalls i escorrenties d'aigua,
- desacoblament de l'antic empedrat,
- irregularitats, forats, obstacles i pedra solta en el ferm i la superfície transitable,
- podridura en la fusta de les passeres.
