PLA DE MILLORA URBANA PMU1 · ARTIES (NAUT ARAN)

ESTUDI IDENTIFICACIÓ DE RISCOS GEOLÒGICS

**Estudi d'identificació de riscos geològics
(EIRG), sobre una parcel·la entre la C-28 i
el camin Reiau, Arties.**

C-2594_EIRG

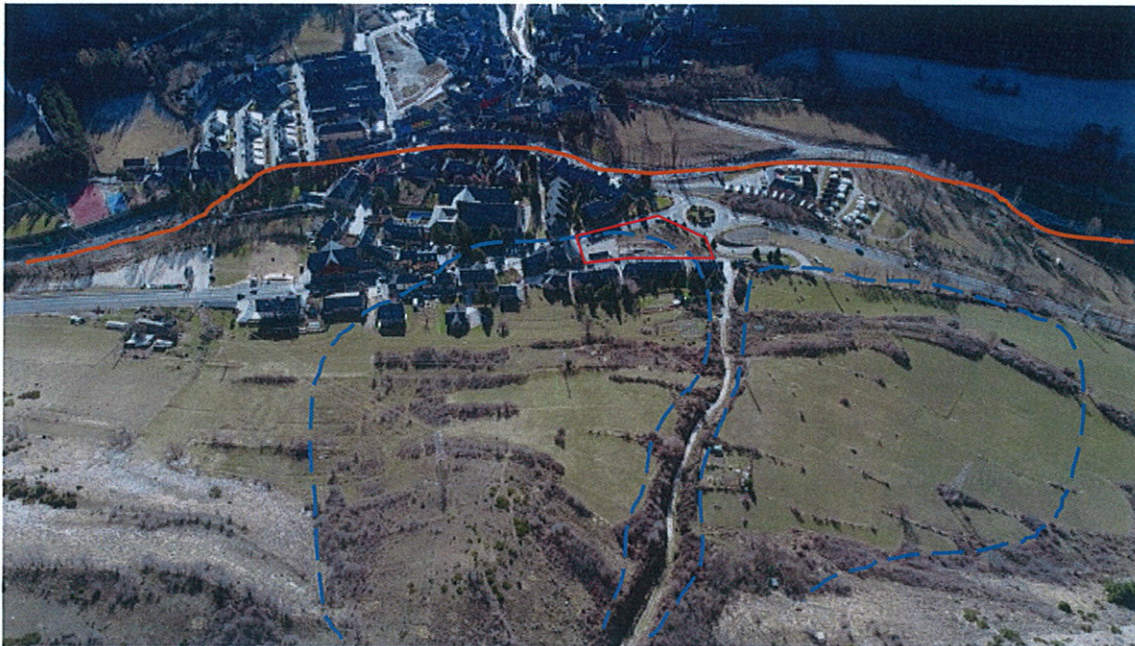
Imatge 1: situació de la població d'Arties vista des de barranc de l'Artiga marge dret de la Garona, en vermell la parcel·la d'estudi, (a l'abric d'un conjunt d'edificis), en blau l'antic con al·luvial del canal de l'Artiga, i en taronja l'actual curs del riu Garona.

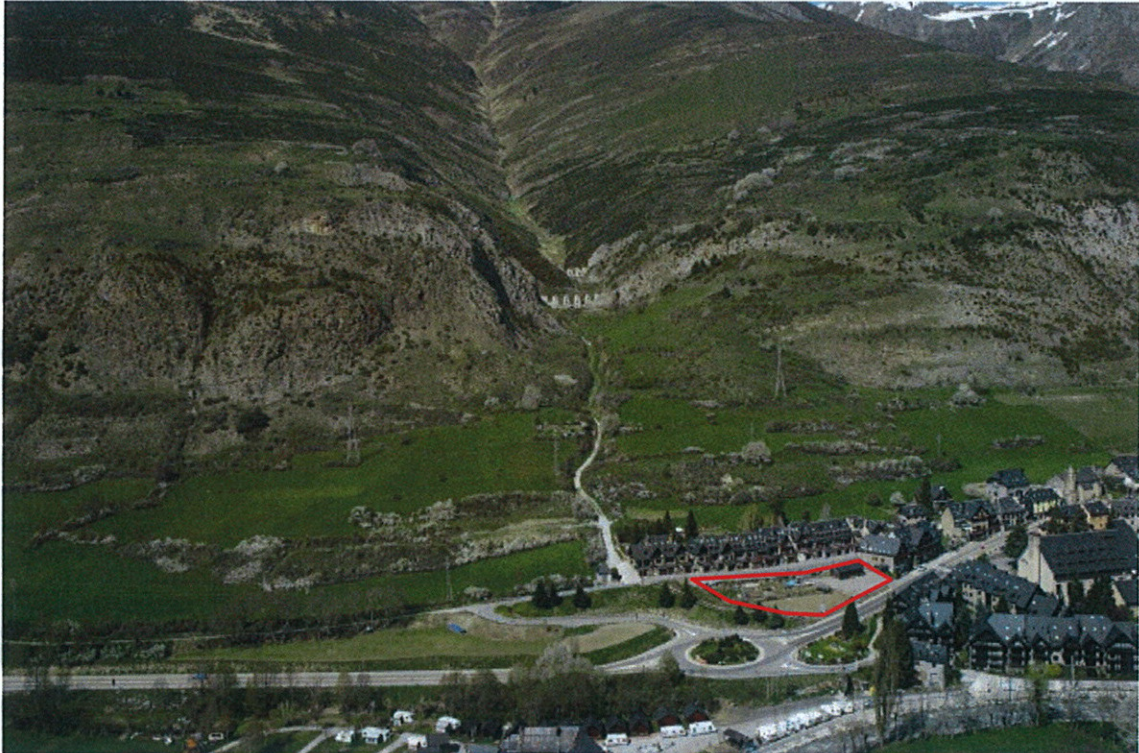
Imatge 2: Foto del vessant Nord de la parcel·la on es pot observar la distància existent entre els relleus importants del Cap des Marrècs, la Roca de santa Cristina i la zona a estudiar.

En base al treball de camp realitzat, s'ha identificat dues zones d'espadats rocosos on es produeixen despreniments, però aquests estan tant allunyats de la parcel·la i amb l'existència d'una zona ampla i amb poc pendent de com a mínim 250 metres lineals, de materials tous, fa que la possible afecció per despreniments sobre la parcel·la d'estudi és consideri nul·la o molt baixa. A part cap afegir l'existència d'una línia de vivendes entre el vessant i la parcel·la, veure imatge 2, pàgina 9.

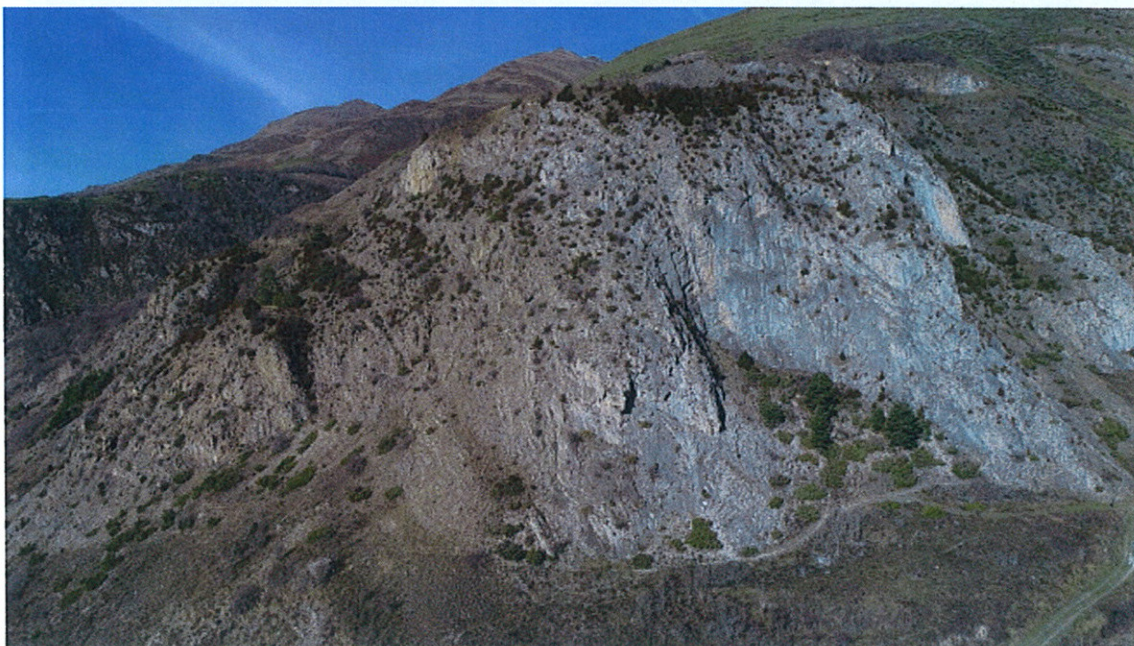
Imatge 3: vista general del Cap des Marrècs.

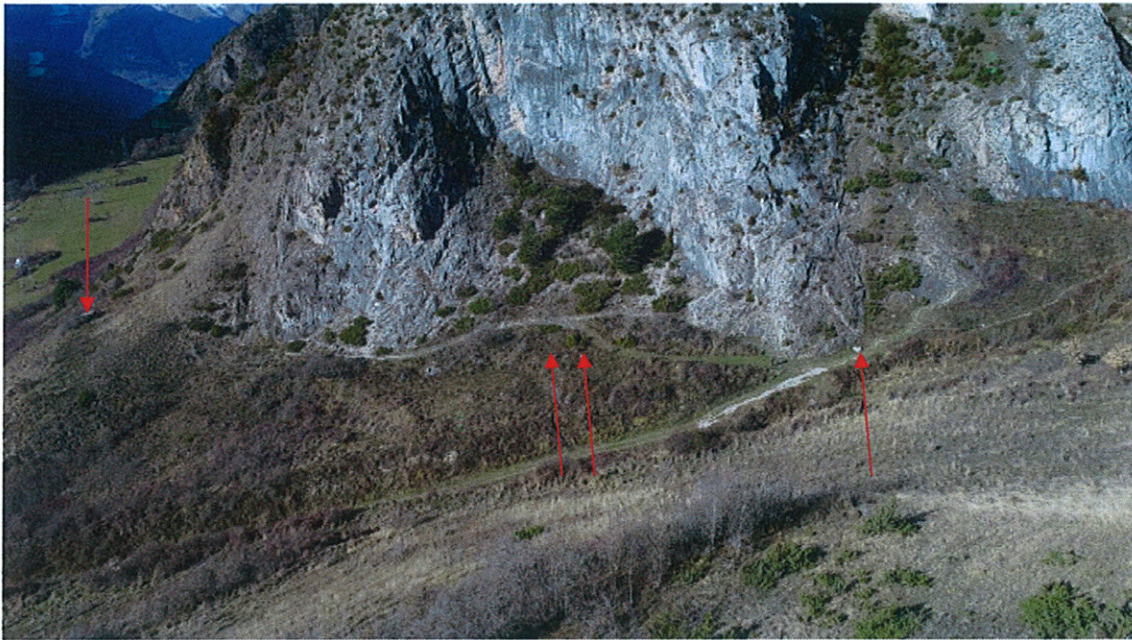
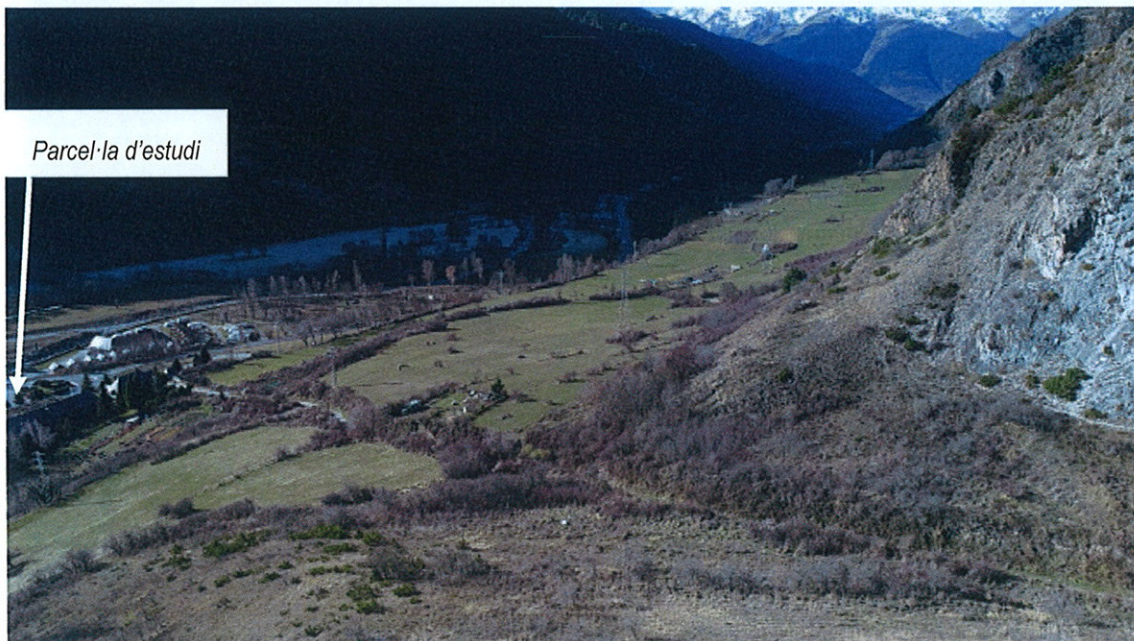
Imatges 4 i 5: a d'alt imatge presa en el treball de camp amb dron on s'observen alguns blocs aturats al peu del espadat del cap dels Marrècs (fletxes vermelles). A baix, perspectiva de la distància entre el espadat i la parcel·la d'estudi.

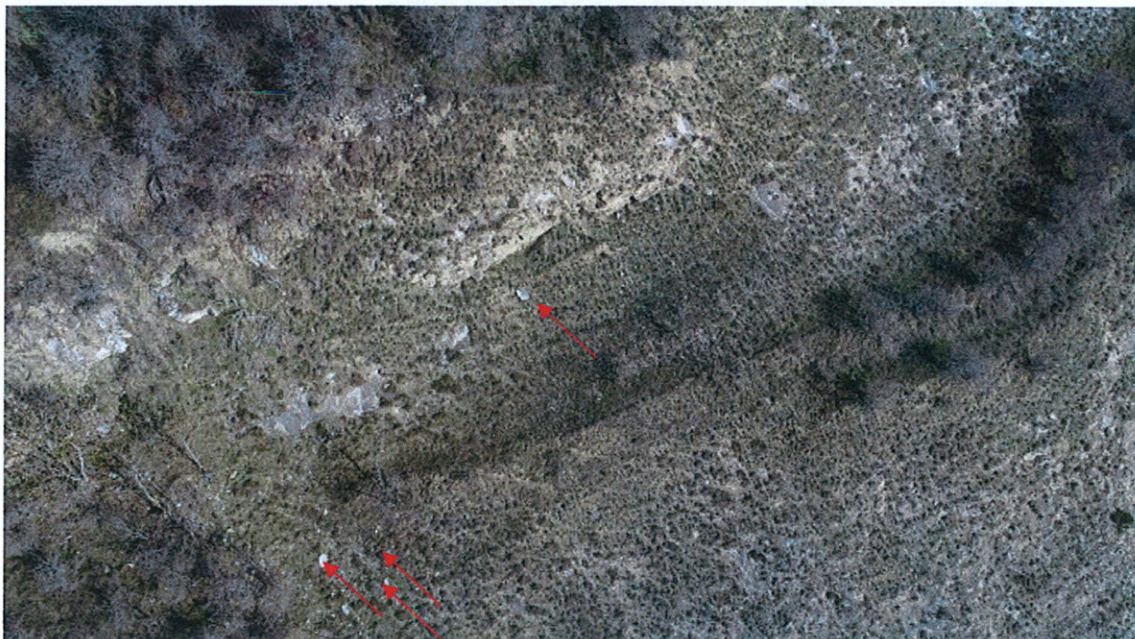
Pel que respecta al sector Oest de la roca de santa cristina, en la imatge 6 s'observa, els despreniments també aturats prop de la base del espadat.

Imatge 6: vista aèria del reconeixement de camp amb dron, on s'observen alguns blocs aturats al peu de l'espadat, fletxes vermelles.

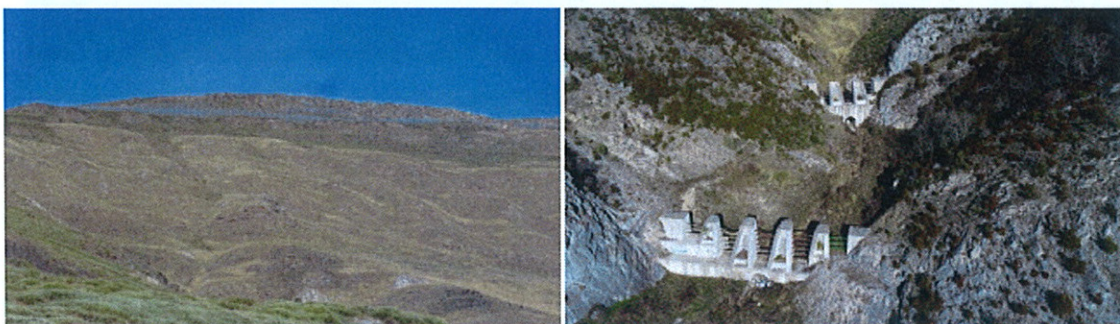
La parcel·la d'estudi està situada als 1147 m d'alçada i es troba a la part baixa del barranc des Artigues, que té la seva capçalera a la Serra de Sant Martin, amb un cim de 2.233 metres. La zona alta de la conca compta en l'actualitat amb estabilitzadors del mantell nival, i uns metres abans de àpex del con de dejecció s'han construït dos murs de retenció d'allaus (veure imatges 7 i 8).

Imatges 7 i 8: a l'esquerra es veuen les proteccions per estabilitzar el mantell nival a la part alta del Barranc des Artigues i a la dreta els dos dics existents per aturar o disminuir l'energia d'una possible allau.

Per tant, s'ha de considerar l'existència del perill d'allaus sobre la parcel·la d'estudi, i atenent a les proteccions existents, es considera preceptiu efectuar un estudi tècnic específic de detall per l'afecció per la perillositat d'allaus sobre la parcel·la.

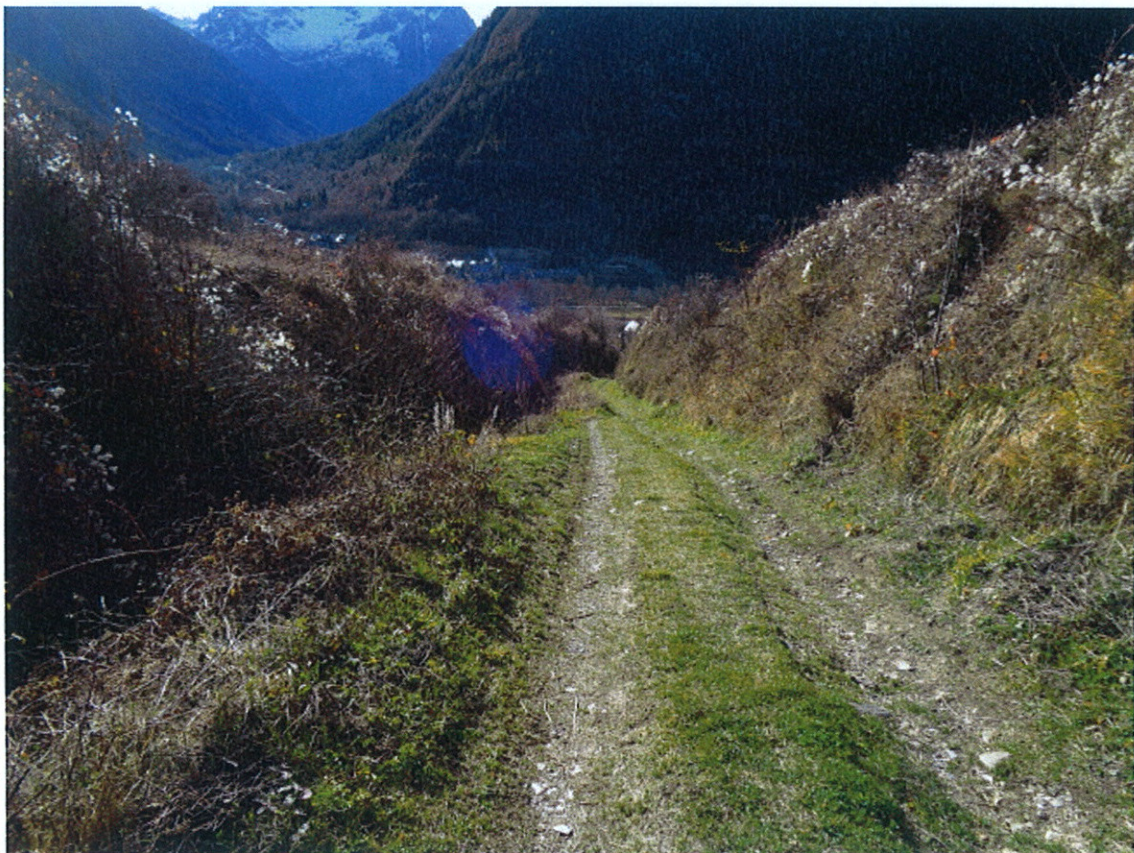
Vista encaixament del barranc des Artigues, en l'antic con al·luvial

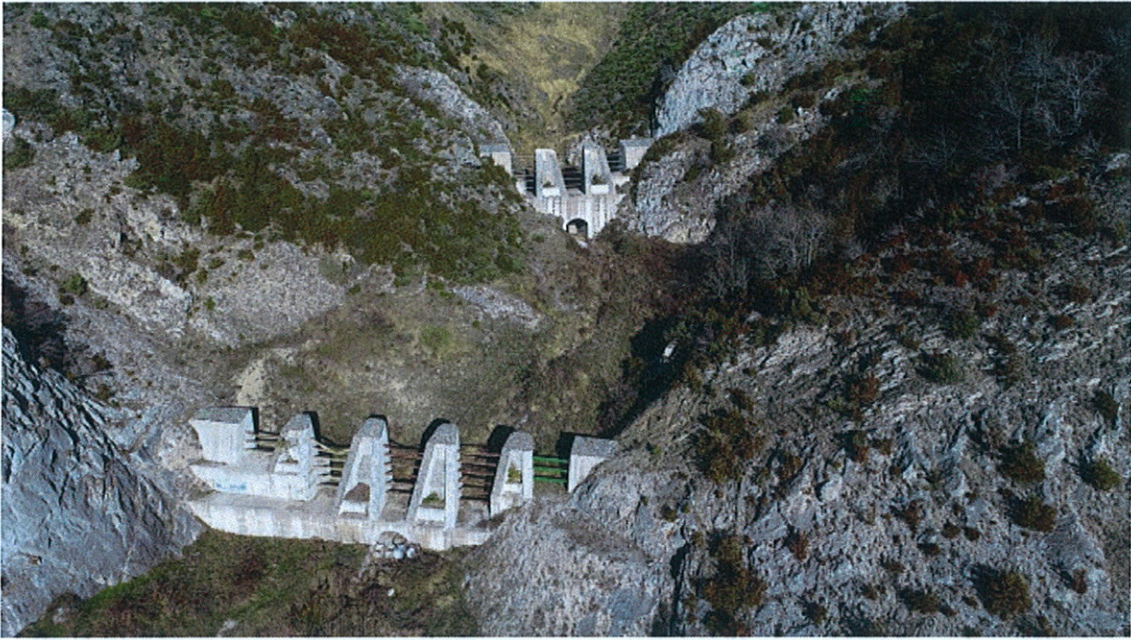
Vista dels dics anti-allaus del barranc des Artigues

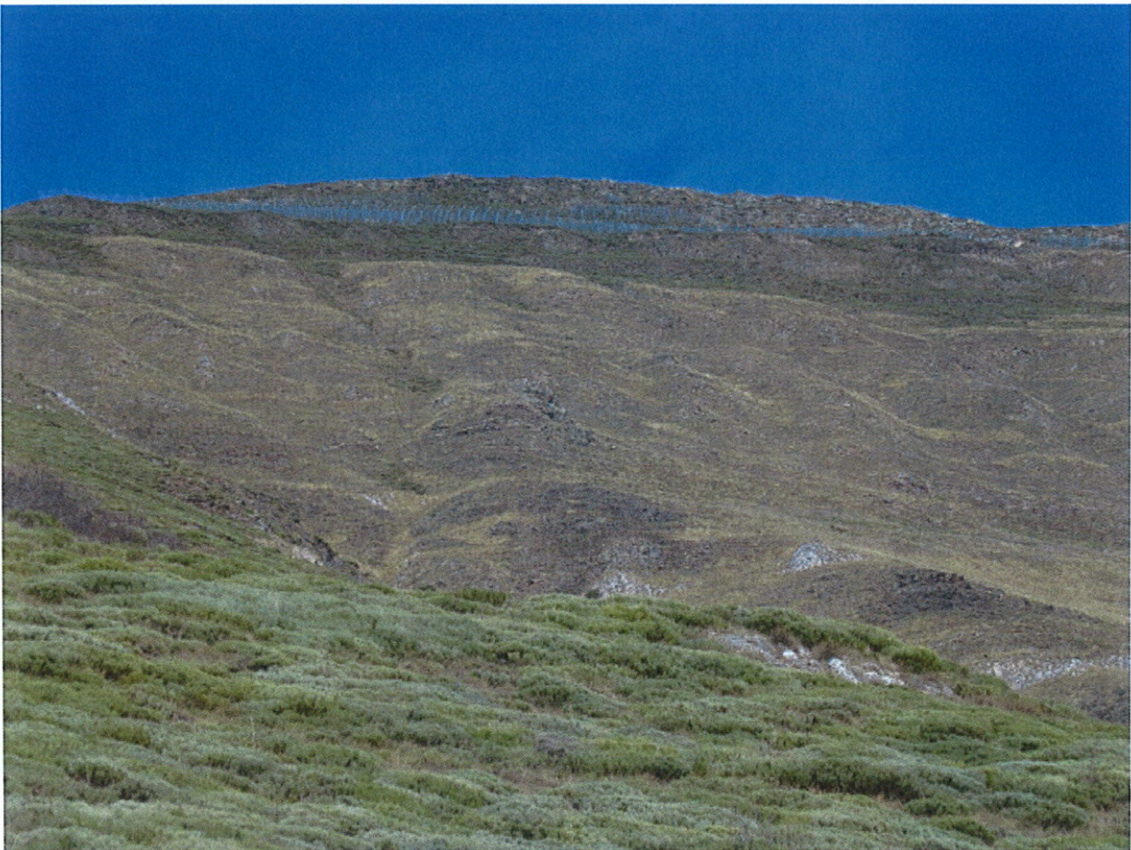
Vista de les proteccions per establitzar el mantell nival en capçalera del barranc des Artigues
